Untersuchungsbericht

Aktenzeichen: 60 - 60uu2012-09/00205

Gefährliches Ereignis im Eisenbahnbetrieb

Ereignisart:	Zugentgleisung
Datum:	24.07. u. 29.09.2012
Zeit:	11:38 u. 11:42 Uhr
Bahnhof:	Stuttgart Hbf
Gleis:	10
Kilometer:	0,600

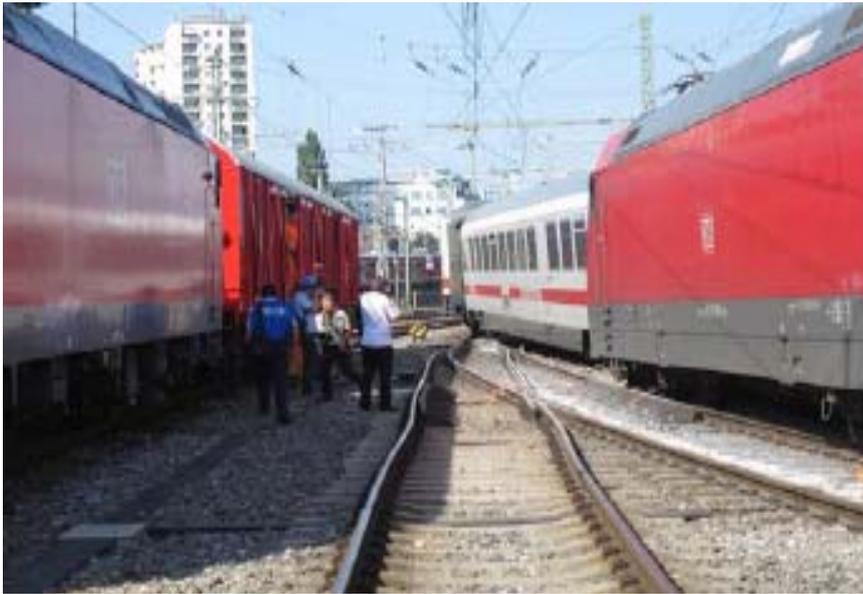
Es entgleisen das schiebende Triebfahrzeug 91 80 6 101 058-6 mit allen Achsen sowie die beiden davor laufenden Wagen 61 80 889 0 519-4 und 51 80 849 0 014-2 mit beiden Drehgestellen. Außerdem werden der Oberbau sowie signaltechnische Anlagen im Entgleisungsbereich erheblich beschädigt.

Abb. 1: Entgleister IC 2312 am 24.07.2012

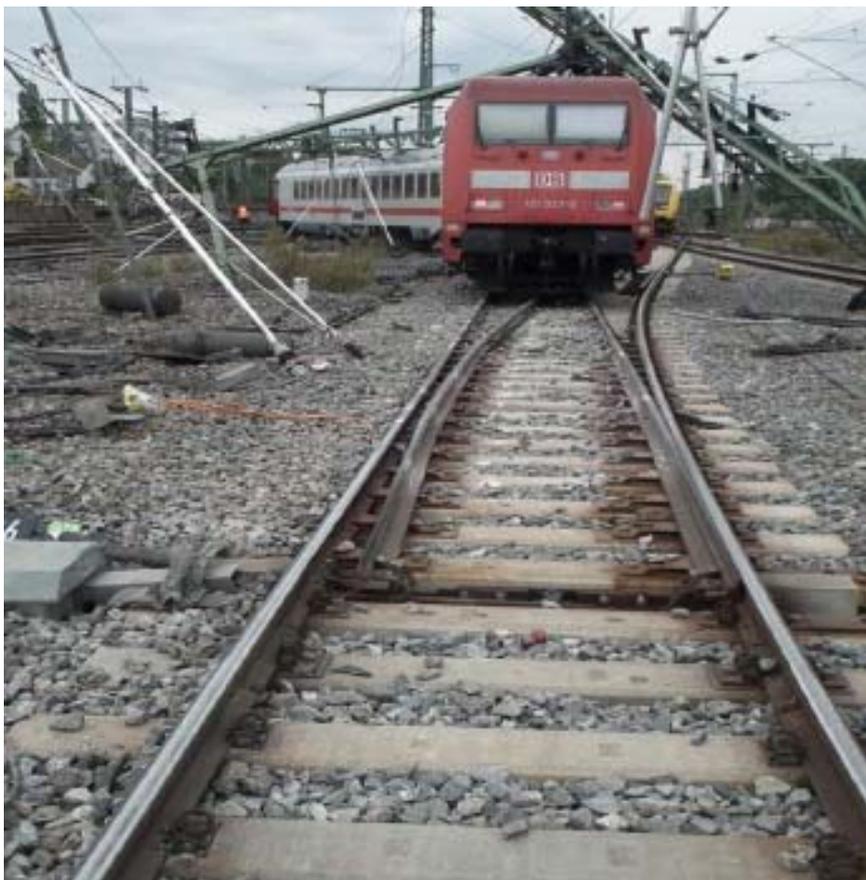
Bei der Entgleisung wurden 8 Personen verletzt. Es entgleisen das schiebende Triebfahrzeug 91 80 6 101 037-0 mit allen Achsen sowie die Wagen 61 80 189 5 413-0 und 61 80 199 1 185-7 mit beiden Drehgestellen. Der an 9. Position laufende Wagen 61 80 889 0 510-3 entgleist mit dem nachlaufenden Drehgestell. Durch die Entgleisung werden ein Oberleitungsmast und die elektrotechnischen Anlagen teilweise stark beschädigt bzw. zerstört. Der Oberbau und die signaltechnischen Anlagen, insbesondere die Weiche 227, werden erheblich beschädigt.

Abb. 2: Entgleister IC 2312 am 29.09.2012

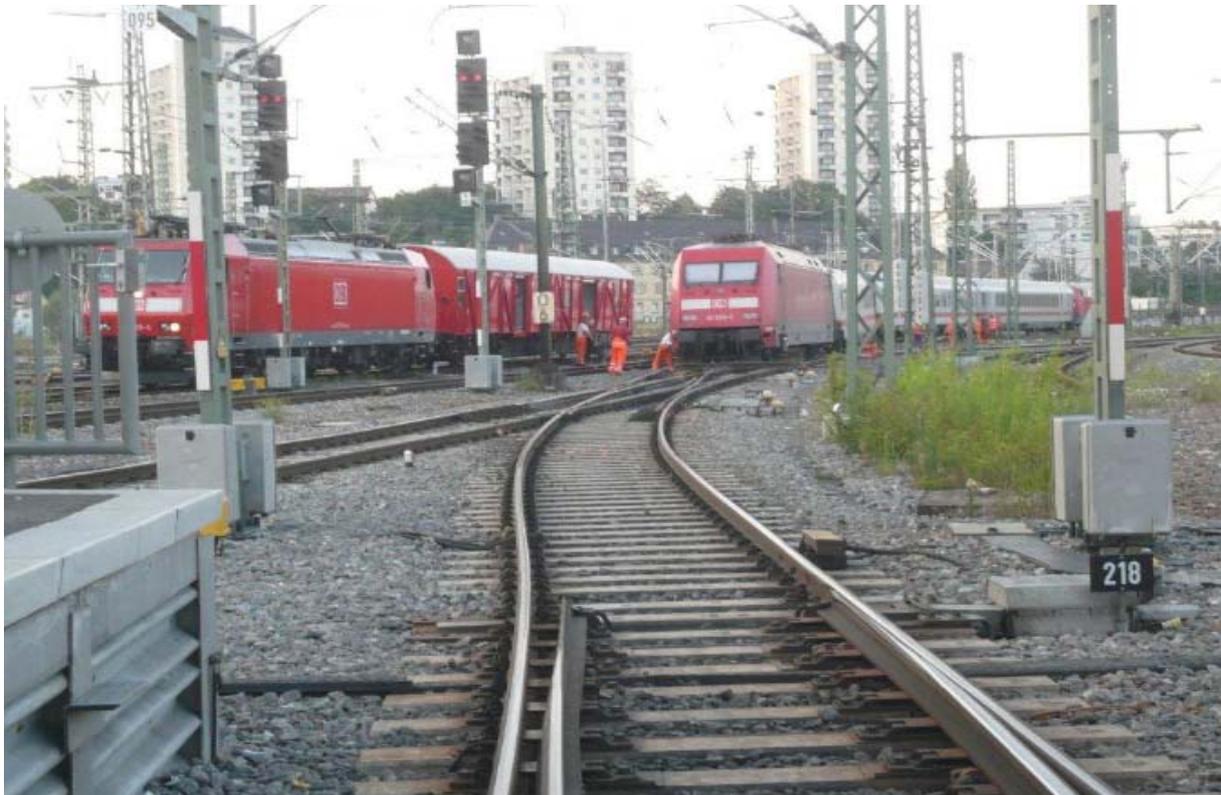
Auch wurde der einzuhaltende Überhöhungsfehlbetrag (uf) von 110 mm (gemäß Tab. 6 von Ril 800.0110) nicht eingehalten und Werte von ca. 175 mm aus dem Messschrieb ermittelt.

Insgesamt zeigen alle aufgezeichneten Prüfgrößen Ausschläge auf, die im Gesamtsignal Gleislage eine deutliche SR 100-Überschreitung aufzeigen, die den Wert um mehr als das doppelte übersteigt. Aufgrund des Gesamtsignals Gleislage sind gemäß Richtlinie keine korrektiven Maßnahmen einzuleiten.

Abb. 4: S-Bogen mit Zwischengerade nach der Entgleisung

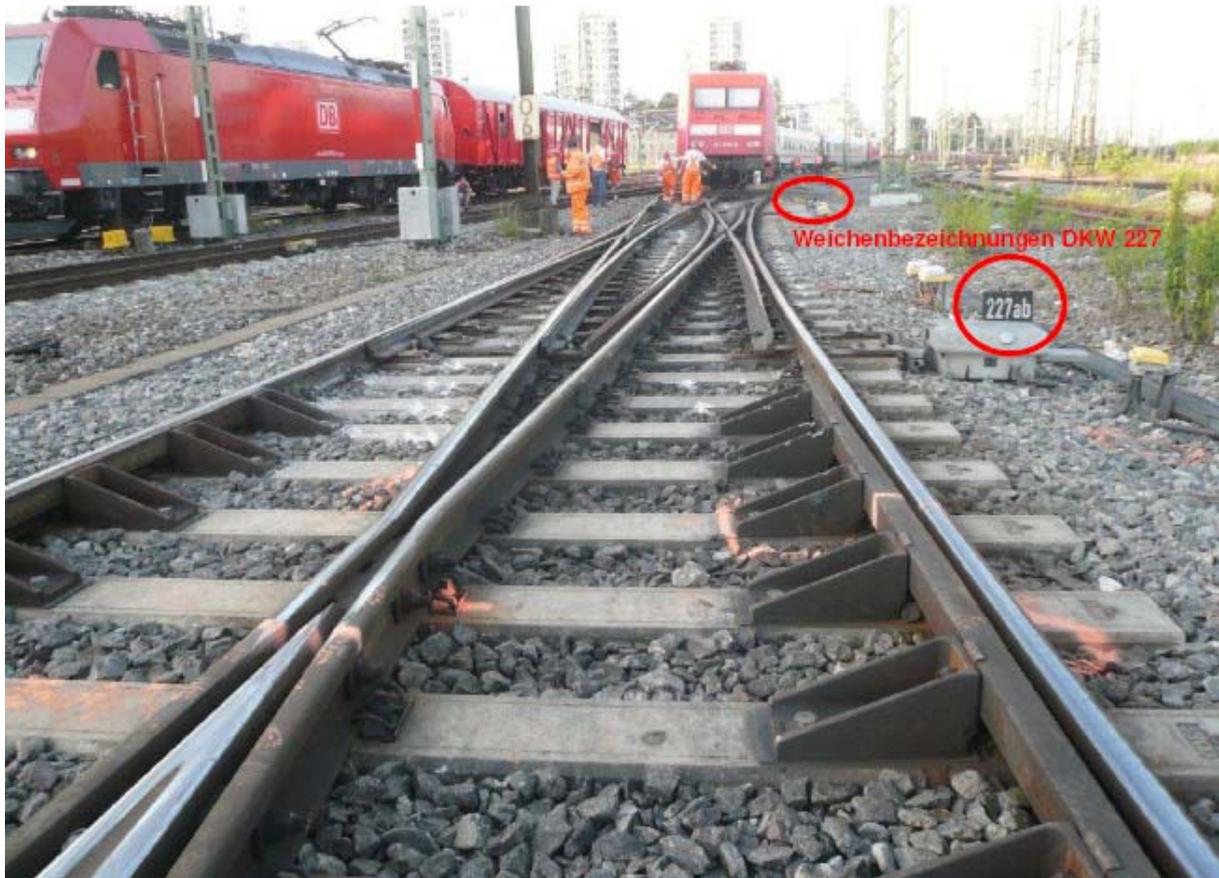
- bei der Inspektion am 13.12.2011 im Messpunkt hd des Gleises b-d eine Herzstückrillenweite von 48,0 mm gemessen wurde und somit der SR Lim Wert von 48,0 mm erreicht, aber nicht überschritten war. Es handelt sich somit nach Lesart der Ril 821.2005 um eine SR 100 Überschreitung. Ein derartiger Mangel ist entweder noch während der Inspektion zu beseitigen oder vom Anlagenverantwortlichen zu bewerten und spätestens bis zur nächsten Regelinspektion instand zu setzen. Nachweise hierfür liegen nicht vor,
- bei der Inspektion am 27.06.2012 im Messpunkt hd des Gleises b-d eine Herzstückrillenweite von 48,1 mm gemessen wurde und somit der SR Lim Wert von 48,0 mm überschritten war. Bei einem derartigen Mangel sieht die Ril 821.2005 vor, diesen noch während der Inspektion zu beseitigen oder sofern nicht möglich, die sofortige Einrichtung einer Langsamfahrstelle (La) durch den Inspizierenden.

Abb. 5: Weiche DKW 227

Sofern der Mangel nicht nachweislich beseitigt wird, ist für eine SR Lim Überschreitung der Rillenweite im Herzstück gemäß Ril 821.2005 Abs. 7 (7) eine La 0,7 x zul. v einzurichten. Eine noch weitere Verschärfung sieht die Ril 821.2005 für den Geschwindigkeitsbereich $zul. v \leq 40 \text{ km/h}$ vor. Hier wäre die Geschwindigkeit auf $max. v \leq 20 \text{ km/h}$ bis zur Mängelbeseitigung festzusetzen gewesen.

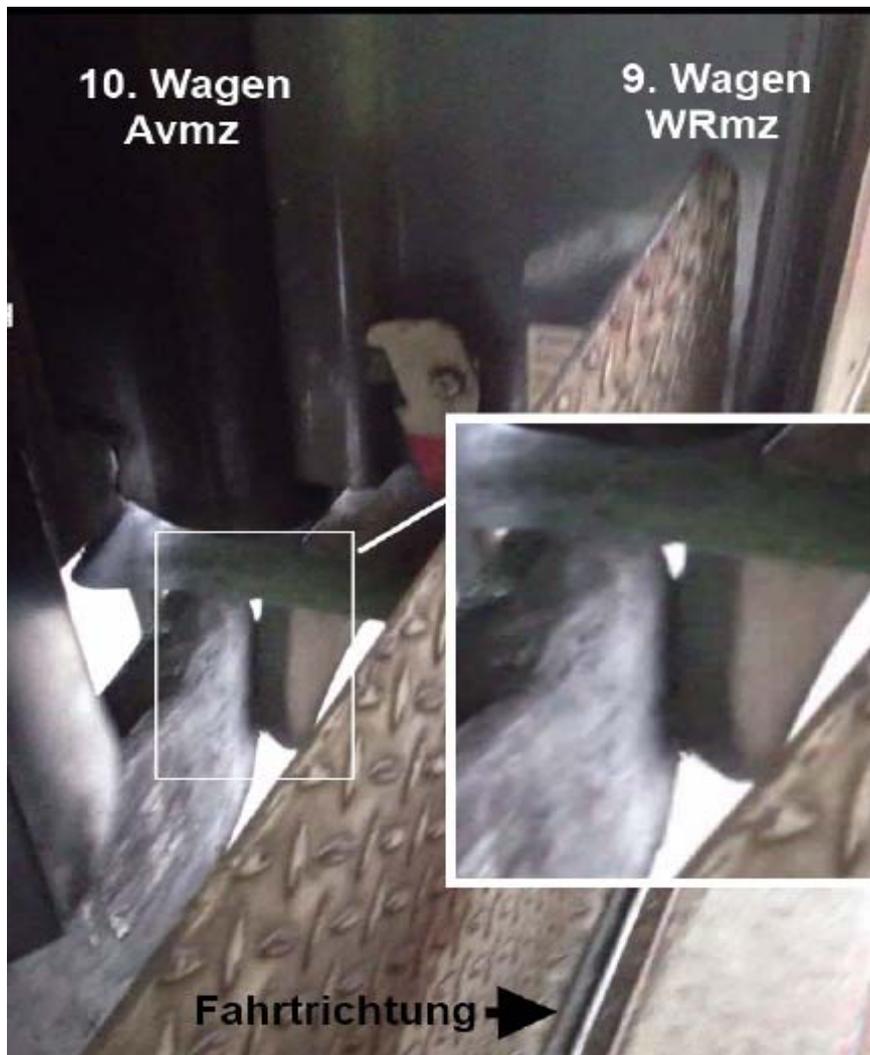
Abb. 15: Pufferüberdeckungen zwischen Avmz- und WRmz-Wagen

Die Aufnahme entstand unmittelbar vor der Entgleisung der dritten Versuchsfahrt am 09.10.2012 und zeigt die in Fahrtrichtung linken Puffer des vorlaufenden WRmz-Wagens und des folgenden Avmz-Wagens im Bereich des Gegenbogen (W 218 – W 227). Kurz darauf führte das Versagen des rechten Puffertellers zur Überpufferung und Entgleisung. Die minimalen Puffertellerüberdeckungen lagen bei ca. 20 mm.

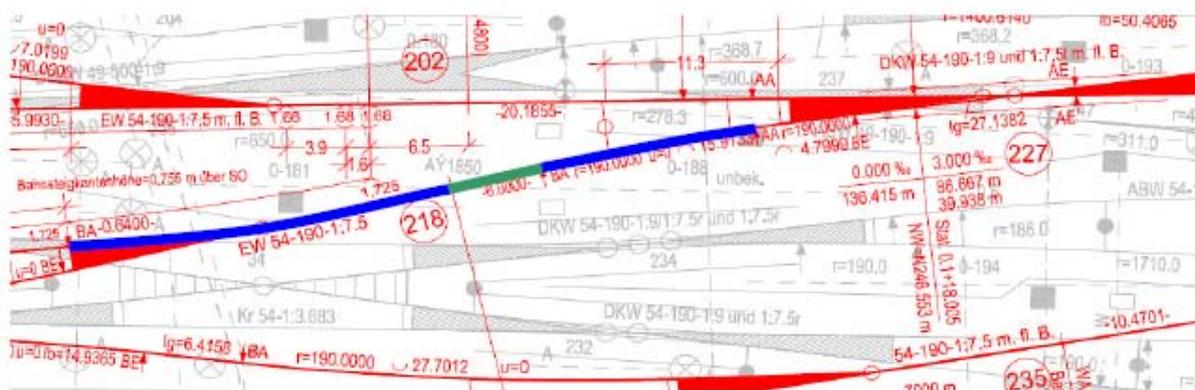
Abb. 16: Entgleisungsbereich zwischen W 218 und DKW 227

Festzuhalten ist, dass mit der Ausnutzung dieser Trassierungsbereiche grundsätzlich ein höherer Verschleiß und eine geringe Lagestabilität verbunden sind, letztlich höhere Kräfte im System auftreten und in Kauf zu nehmen sind. Durch Überlagerung bzw. Konzentration dieser Trassierungselemente in einem örtlich eng begrenzten Bereich verstärkt sich dieser Effekt. Wäre der S-Bogen mit einfachen Weichen mit geraden Herzstücken trassiert worden, hätte sich hierdurch die „Zwischengerade“ verlängert und sich die dynamischen Beanspruchungen in den Radlenkern verringert. Auch durch die Wahl generell größerer Radien oder längerer Zwischengeraden, wäre eine maßgebliche Beruhigung der Fahrzeuge beim Durchfahren des S-Bogens zu erzielen.

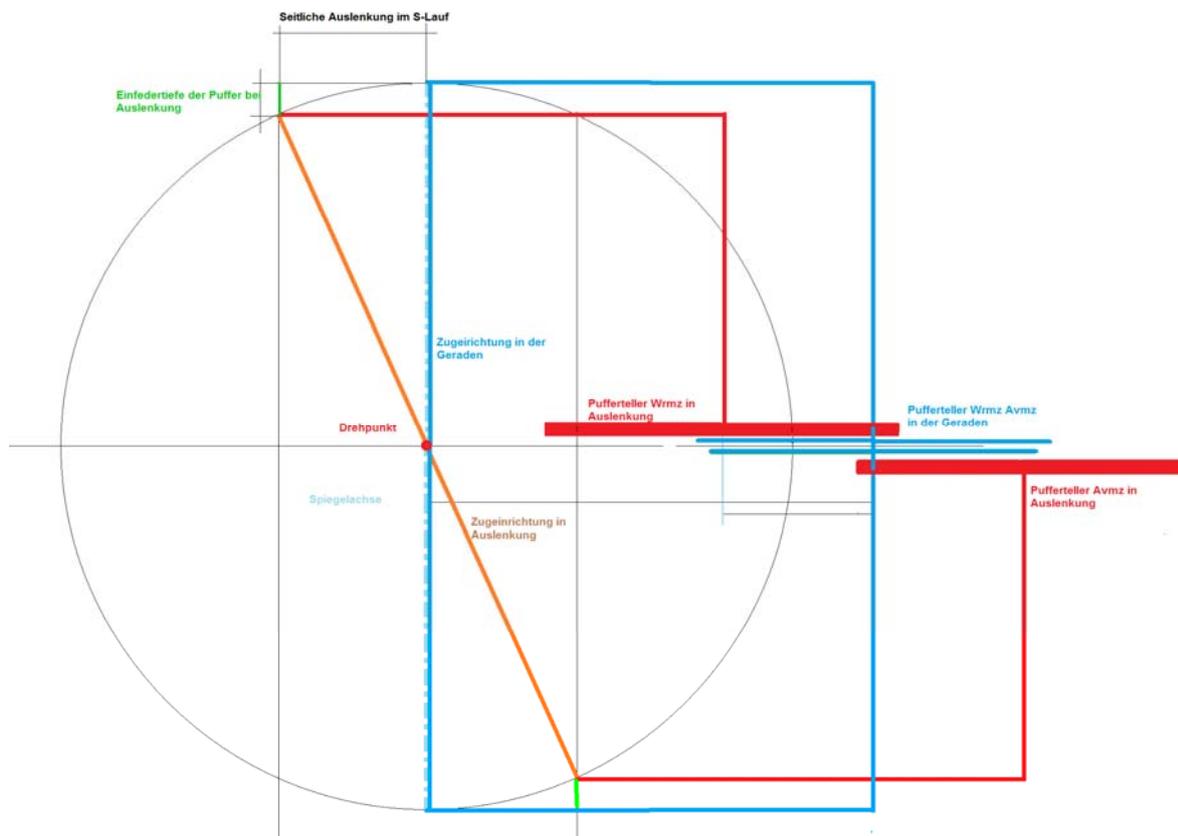
Insbesondere beim Durchfahren der Ausfahrtzugstraße aus Gleis 10 mit den maßgeblichen Trassierungselementen 190 S-Bogen mit dazwischen liegender 6 m Zwischengeraden kommt es zu hohen Auslenkungen der gegenüberliegenden Pufferkontaktpunkte. Diese Auslenkungen führen zu Verspannungen im System bestehend aus Federapparat und Puffern. Je enger die Wagen untereinander gekuppelt sind, desto höher wird die Verspannkraft im System. Lenkt man ein Federsystem, wie hier bestehend aus einer Kupplung mit Federapparat und vier Puffern, nahezu parallel (vorgegeben durch die Gleisgeometrie) aus, so werden die dabei auftretenden Verspannkraften von den Puffern (durch Einfedern) und vom Federapparat (durch Längen) aufgenommen. Diese Abhängigkeiten sind in der folgenden Abbildung prinzipiell dargestellt.

Abb. 18: Prinzipskizze

Da man durch die vorgegebene Gleisgeometrie gleiche seitliche Auslenkungen der Puffer hat und sich der Federapparat nur begrenzt dehnt, bei Zugkräften laut Federdiagramm - der hier verwendeten Zugeinrichtung - bis zu 150 kN gar nicht, ist die in den Puffertellerrand eingeleitete Kraft abhängig von der Elastizität der Puffer. Somit ist bei Puffern mit größerer Federhärte die in den Tellerrand eingeleitete Kraft größer, da der Puffer auf Grund seiner Härte nicht genügend weit einfedern kann. Die maßgebliche Kraft, die hierbei auf den Pufferteller wirkt ergibt entweder aus den Verspannkräften oder den Schubdruckkräften (bei geschobenen Fahrten). Somit können sowohl die wirkenden Verspannkräfte oder die Schubdruckkräfte die versagensursächlichen Kräfte auf die Pufferteller sein.
