Untersuchungsbericht

Aktenzeichen: 60 - 60uu2012-09/00205

Gefährliches Ereignis im Eisenbahnbetrieb

Ereignisart:	Zugentgleisung
Datum:	24.07. u. 29.09.2012
Zeit:	11:38 u. 11:42 Uhr
Bahnhof:	Stuttgart Hbf
Gleis:	10
Kilometer:	0,600

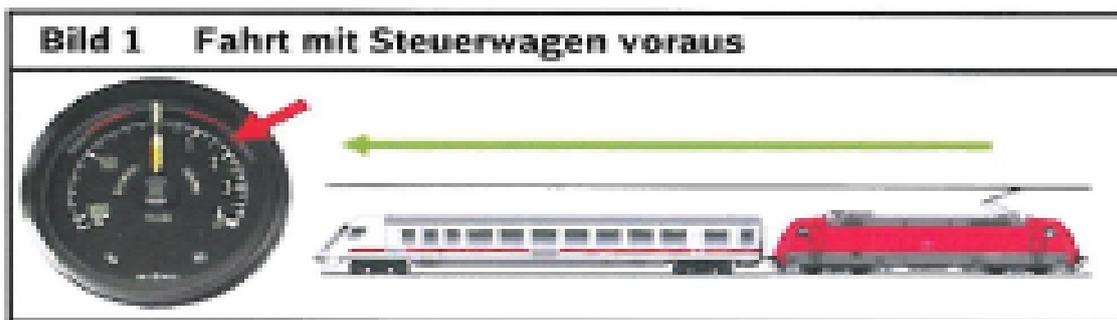
Abb. 6: Auszug aus Richtlinie 418.2139 A02

Bei der Durchführung der Zugfahrt aus der Ausfahrzugstraße 10 müssen Triebfahrzeugführer neben anderen Bestimmungen auch Anforderungen zur Begrenzung von Druckkräften im Zugverband gemäß Ril 418.2139A02 einhalten. Bei der Fahrt über Weichen im abzweigenden Strang, die nur mit einer zulässigen Geschwindigkeit ≤ 40 km/h befahren werden dürfen, darf bei Fahrt mit Steuerwagen voraus eine Druckkraft von 150 kN (entspricht 1,8 kA auf der Zugkraft/Bremsanzeige im Steuerwagen) nicht überschritten werden.

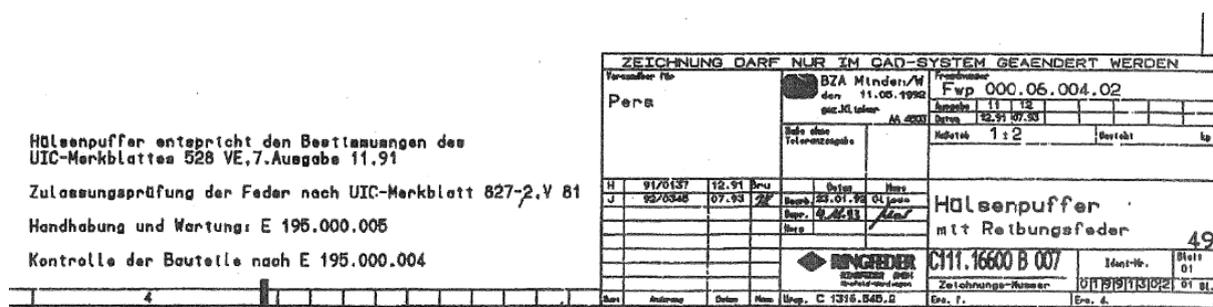
Abb. 9: Auszug Zeichnung Fwp 000.06.004.02, Zeichnungsstand J

Im Rahmen der Pufferuntersuchung wurde festgestellt, dass es sich bei den Puffern um alte Konstruktionen handelt, die vor Einführung des UIC-Kodex 528 VE, 7. Ausgabe 1.1.91 hergestellt wurden. Offensichtlich wurde im Zuge von Zeichnungsanpassungen mit Zeichnungsstand J oder früher - ohne Überarbeitung der Zeichnung selbst - der UIC-Kodex redaktionell angepasst.

Somit sind die Puffer nicht zur Aufnahme einer außermittigen Längsdruckkraft $F_2 \geq 300$ kN gemäß Kapitel 2 von UIC 528 VE, 7. Ausgabe geeignet, sondern wurden nach den Vorgaben nach UIC 528, 6. Ausgabe vom 1.1.68 konstruiert. Eine grundsätzliche Umrüstpflcht auf aktualisierte Normen besteht nicht. Auch Güterwagen mit Rundpuffern sind weiterhin zulässig und heute noch anzutreffen.

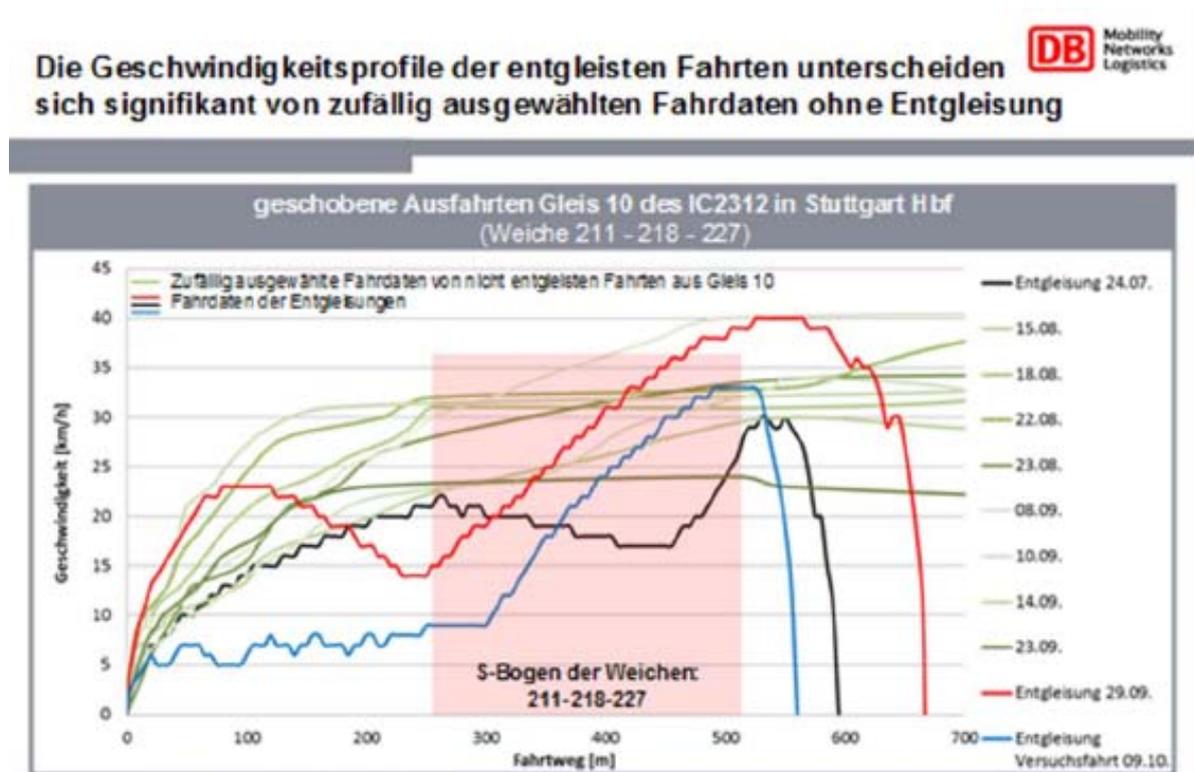
Abb. 17: Geschwindigkeitsprofile von Fahrten aus Gleis 10 zwischen 24.07.- 09.10.2012

Die Auswertung der Geschwindigkeitsprofile der entgleisten Zugfahrten und Versuchsfahrt sowie weiterer zufällig ausgewählter Fahrten nach dem 24.07.2012 zeigte, dass alle Triebfahrzeugführer die zulässige Geschwindigkeit von 40 km/h - im bei der Anfahrt im maßgeblichen Entgleisungsbereich - nicht überschritten haben.
